各埠組・地元の港湾御中 死亡(重大) 災害発生状況報告 (28-5 石塚)

港湾労働災害防犯協会

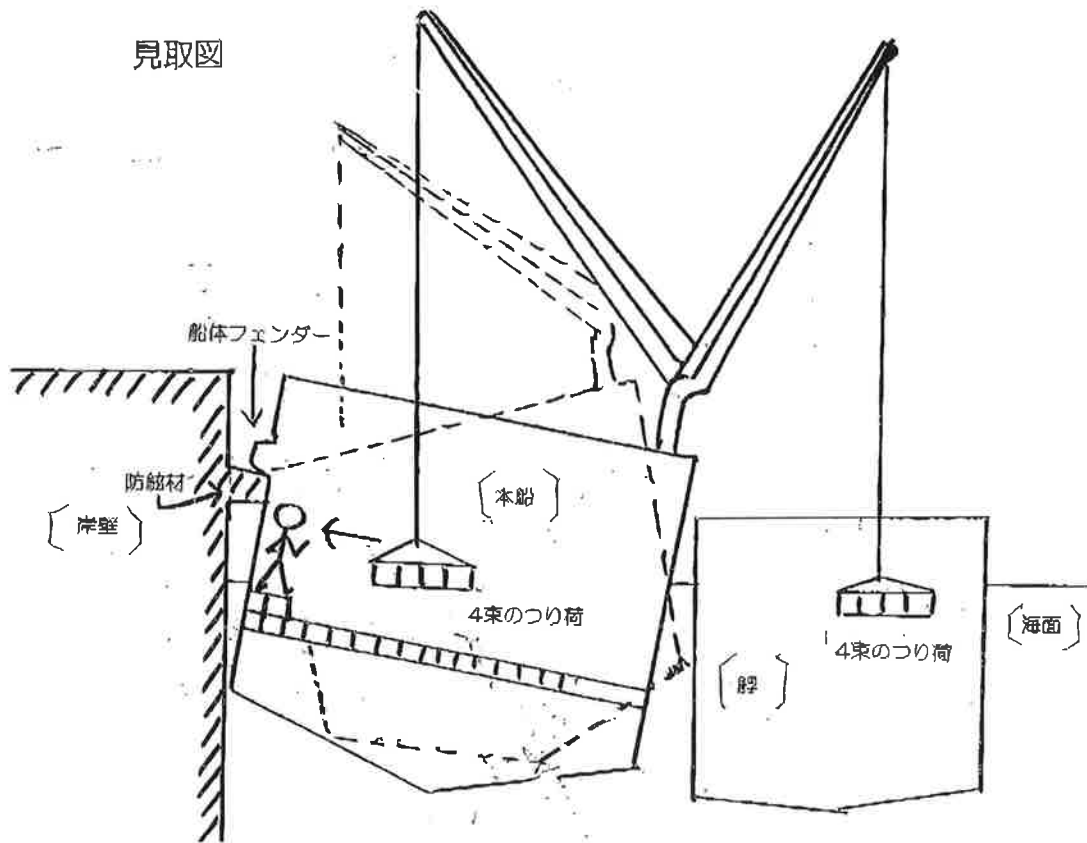
見取図

① 港名	神戸港	⑥ 災害発生場所	神戸港新港東心 外国船籍貨物 船船内	② 事業場名	K社 (規模 196人) S社 (規模 20人)	③ 業区分	港内荷役業 港外荷役業 港内船内 港外船外 A (K社) B (S社)	⑦ 使用機械	本船揚貨装置(ジ ブクレーン形式) (艀250t、子35t)	災害の概要	① 作業全体のあらまし 災害当日の作業は接岸中の本船(総トン数:7,014t、599TEU、全長:119.6m)の左舷に横付けした艀から揚貨装置を使用してクロムパイプの束を吊り上げ、搬入し本船に積み付ける作業であった。 クロムパイプは、1束がパイプ9本(横3本×縦3本)からなり、1束の縦は約70cm、横70cm、長さ11.6mであり、このパイプ450束を本船の2番ハッチ(深さ約10m、幅約16m、長さ約57m)に船底から順に積み付けていることになっていた。なお、船底1段目は既に30束が積み付けてあった。 ② 直前の作業と災害の状況 左舷の浮揚機から搬入した2束を右舷(岸壁側)の端2段目に積み付け、続いてその隣に積み付けると同時に4束(重さ約17トン)のパイプを85t揚貨装置で解から吊り上げて、本船の右舷側へ向け移動させたが、前の2束の積み付け後、次の準備作業等が終了していきなかつたため、一旦、右舷側の船壁から3m、本積み付け場所から1.8m離れたところで、荷を高さ2.7mの中空で吊ったまま停止、待機した(見取図参照)。 ③ 回轉や準備作業が終了し、船内大工と玉外し作業員が、先の2段目に本付けされたパイプの上へと移動したので、待っていた荷を積み付け位置に向けて移動させ始めたところ、重心が移動し、本船のサイドフェンダーが乗り上げていた岸壁の防舷材からすり落ち、本船が急激に揺れて、荷が左舷から右舷に揺られて、2段目のパイプの上で待機していた作業員に激突し、K社の船内荷役作業員2名が死亡、関連事業のS社の船内大工作業員1名が骨盤骨折の重傷を負った。
④ 作業	名称 K社: クロムパイプの 積み付け作業 S社: クロムパイプの 積み付け後の 回轉作業	⑧ 本船装置		⑤ 被災者名等	港内作業 C 港外作業 C K社: 年齢57歳 男、女 職名: 船内荷役作業員 経歴: 17年 雇用: 常用、派遣、日雇 K社: 年齢19歳 男、女 職名: 船内荷役作業員 経歴: 1、5年 雇用: 常用、派遣、日雇 S社: 年齢32歳 男、女 職名: 船内大工作業員 経歴: 11年 雇用: 常用、派遣、日雇	災害原因 ① 艀から荷を積み込んだ時に、船体が左舷に傾き、船体のフェンダーが岸壁に設置され ていた防舷材の上部に乗り上げ、次に、吊り荷の移動に伴い、防舷材の上からフェンダー がすり落ちて船体が大きく揺れたため、吊り荷も揺れたこと。 ② 作業時間帯が比較的潮位が高い状況にあったこと。 ③ 上記①、②に示すとおり、潮位、防舷材と本船フェンダーの位置の3つの要素が偶然重 なりあって予期しない横揺れが生じたこと。 ④ 本付け間隙の作業員の立ち位置方向に吊り荷が勢いをつけて揺れたこと。 ⑤ 本船の揺れを軽減するフロート式揺れ防止装置を本船側の判断で使用しなかつたこ と。	対策 ① 船体フェンダーが岸壁の防舷材に乗り上げることがないようエアーフエンダー(海上に 浮かぶ浮き輪式防舷材)を使用させること。 ② 本船の揺れを軽減するフロート式揺れ防止装置を使用することを本船側に要請するこ と。 ③ 荷役当日の潮位を作業関係者に周知するとともに、潮位、防舷材の位置、フェンダー 位置を監視する者を、本船船員、元請、荷役会社で協議して配置すること。 ④ 位置関係、作業指揮者は船体の急激な横揺れを想定した安全な場所へ作業員を退避さ せること。 ⑤ 揺れ防止のため本船側とフロート式揺れ防止装置を使用することについて打合せを行 い、潮位、防舷材の位置、フェンダー位置の3つの要素を考慮した作業方法の見直しを行 い、その結果について関係者全員に周知すること。
