## 死亡災害発生状況報告

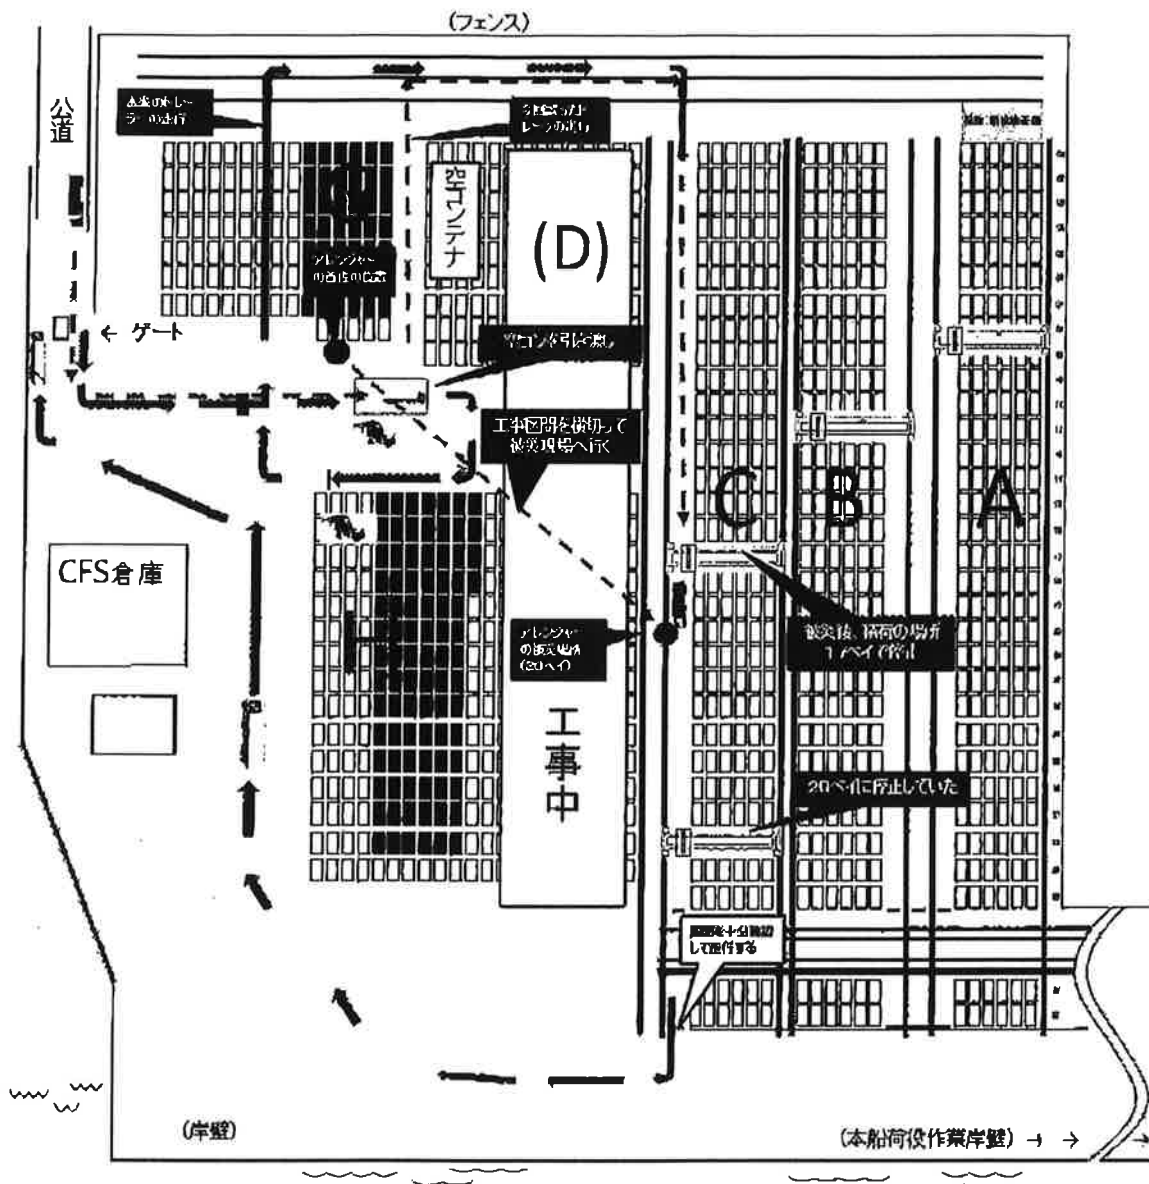
災害発生日時	平成29年1月27日(金) 11時10分頃			天候	晴れ
港名	伊万里港	業種区分	港湾荷役業 B、港湾荷役業以外 B'		
事業所名	-----				規模171人
事業所所在地	佐賀県伊万里市-----				
災害発生場所	コンテナターミナル(コンテナヤード内)		区分	港湾 A	港湾以外 A'
被災者氏名	-----	性別	男	年齢	47歳
		職種	誘導員		雇用形態
			常用		
被災の程度	死亡	作業名称	コンテナヤード内の誘導		経験
					21年
			区分	港湾作業 C	
				港湾作業以外 C'	
労災保険適用業種	港湾貨物取扱事業 <input checked="" type="checkbox"/> 沿岸荷役業 <input checked="" type="checkbox"/> 船内荷役業 <input checked="" type="checkbox"/>				
事故の型(記号)	はさまれ・巻き込まれ(07)		起因物(記号)	トランスファークレーン(211)	
使用機械等	トランスファークレーン		本船揚貨装置段取り		
災害の概要					
① コンテナターミナルにおいて、コンテナの引き取りの為にゲートからヤード内に入ってきたトレーラーが、積んできた空コンテナを降ろした後、所定外のルートを通り、引き取りを行おうとするコンテナレーンに進入した。					
② 所定外のルートのため、コンテナヤード内誘導員(アレンジャー)の業務を行っていた被災者は、新設工事のレーン(被災したレーンの隣)を横切ってトレーラーのところまで行き、ドライバーに注意していた。					
③ しかし、被災者が立って注意していた場所がトランスファークレーン(以下テナーという。)の走行路であり、また、テナーの運転者から死角でもあったため、テナー運転者はそれに気づかずテナーを走行し誘導員は当該テナーのタイヤに轢かれた。					
災害の原因と考えられるもの					
① トレーラー運転者に対し、適正な走行路についての情報の周知が不十分であったこと。また、テナー運転者と誘導者で無線連絡は行っていたが、誘導者(被災者)が、テナーの走行レーン内に進入したことについては、テナー運転者に伝わらず、テナーに安全な誘導がされていなかったこと。

② テナー走行路に他車・人が進入する際の適切な対応が周知徹底されておらず、誘導者自身がテナー走行路に入る不安全行動があったこと。					
対策として考えられるもの					
① 作業の指揮者として沿岸荷役主任者の選任、接触災害防止のための作業計画の策定と連絡調整、トレーラーへの適正な走行路についての周知を行うこと。					
② テナー走行路に入る際には、指揮者への報告、テナー運転者への連絡、監視人の配置、適切な誘導等の措置を行うよう徹底すること。					
③ テナーにセンサーやモニターを設置し、他車や人が異常接近した場合は停止する機械的措置を講ずること。

- 縦と横の点線が進入したトレーラーの実際の走行経路
- 斜めの点線が被災者である誘導員の歩行した経路
- 中央部の丸が被災者がトレーラーに注意をされていてテナーに轢かれた場所
