## 死亡災害発生状況報告

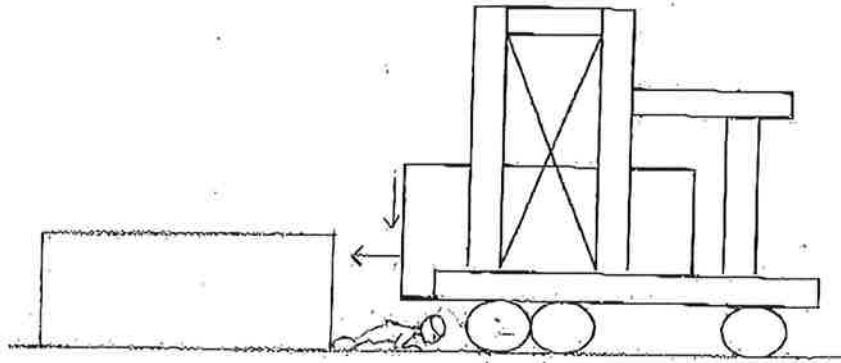
災害発生日時	平成28年5月3日(火) 14時10分頃			天候	晴れ				
港名	横浜港	業種区分	港湾荷役業 <input checked="" type="checkbox"/> 、港湾荷役業以外 <input type="checkbox"/> B'						
事業所名	-----				規模	94人			
事業所所在地	横浜市-----								
災害発生場所	-----			区分	港湾 <input checked="" type="checkbox"/> A' 港湾以外 <input type="checkbox"/> A'				
被災者氏名	-----	性別	男	年齢	29歳	職種	船内作業員	雇用形態	常用
被災の程度	死亡	作業名称	コンテナ船揚積荷役作業		作業区分	港湾作業 <input checked="" type="checkbox"/> C' 港湾作業以外 <input type="checkbox"/> C'			
労災保険適用業種	港湾貨物取扱事業   沿岸荷役業   <u>船内荷役業</u>								
事故の型(記号)	はさまれ・巻き込まれ(7)		起因物(記号)	荷姿のもの(コンテナ)(611)					
使用機械等	ストラドルキャリアー		本船揚貨装置段取り						
災害の概要									
<p>① 被災者は、接岸本船にコンテナを積み付けるためにガントリークレーン(以下 GC という)の股下で、同僚と2人でコンテナの下にスタッカーを取り付けるラッシング作業に従事していた。</p> <p>② ストラドルキャリアー(以下 SC という。)が10本目の積みコンテナをGCの股下の所定位置に置いたので、2人はそれぞれに取り付けるスタッカーを持って、コンテナの側に行った。この日は、コンテナが本船のセルガイドから外れて通常の積み付けができない状況になり、積み付け作業が滞ったため、2人は10本目のコンテナの側で待機していた。</p> <p>③ SCは次の11本目のコンテナを地上から130cm上げた状態で運んで、接近してきた。</p> <p>④ 40cmから50cmの近さに近づいた時に気付いた同僚はコンテナの横に逃げたが、被災者は逃げ遅れ、SCが積んでいるコンテナと地面の間隙間に伏せながら潜った。</p> <p>⑤ しかし、SCはコンテナの下に被災者がいるのに気付かず、コンテナを降ろすべく地面より20cmから30cmの高さまで巻き下げ操作を行ったため、被災者は頭と腰付近までコンテナの底部と地面にはさまれて死亡した。</p>

災害の原因と考えられるもの									
<p>① SCの運転者に、GCの股下で股下作業員がいる作業エリアに進入しコンテナを下ろす際の一時停止や安全確認の方法について、事前に具体的な手順の連絡調整及び周知がなかったこと。</p> <p>② SCが股下作業員の退避等の安全確認がなされないまま作業エリアに進入接近し、コンテナを下ろしたこと。</p> <p>③ SCからGCの股下の股下作業員が十分に見えないが、接触を防ぎ安全に誘導する誘導員、作業指揮者が配置されず、適切な誘導、作業指揮がなかったこと。</p>									
対策として考えられるもの									
<p>① SCの作業エリアへの進入について、警笛の吹鳴、一時停止、停止位置、コンテナ位置、股下にいる作業員の移動・退避等についての安全確認を含む具体的な作業手順を定めること。</p> <p>② 沿岸における荷役作業については、沿岸荷役主任者(船内荷役作業として行う場合は船内荷役作業主任者)を選任して、沿岸を走行する荷役車両等との接触災害を防止するための作業の連絡調整、作業指揮を行わせ、その指揮の下で個々の股下の作業については、股下作業指揮者の確認、合図、指示、誘導により、股下作業員の退避、移動、SCの適切な進入、コンテナの巻き上げ、おろし、スタッカー取り付けについて指示、誘導を行うこと。</p> <p>③ SCの停止位置、股下作業員の退避場所に明確な表示を行うこと(のぼり、カラーコーン等)</p> <p>④ 作業主任者の指揮の下、股下作業指揮者、誘導者の確認、合図、指示・誘導に従ってSC運転者、股下作業員が安全作業を行うよう作業手順を周知徹底すること。</p>
