**電話番号** : 03-3452-7201**ファクス番号** 03-3452-7205**E-mail** [sato@kouwansaibou.or.jp](mailto:sato@kouwansaibou.or.jp) 至急  ご参考まで  ご確認ください  ご返答ください  ご回覧ください**【用件】** 「重大災害確報」の送付について

本年1月、名古屋港において9名が負傷する災害が発生しました。

## 重大災害発生状況報告（令和5年 確報）

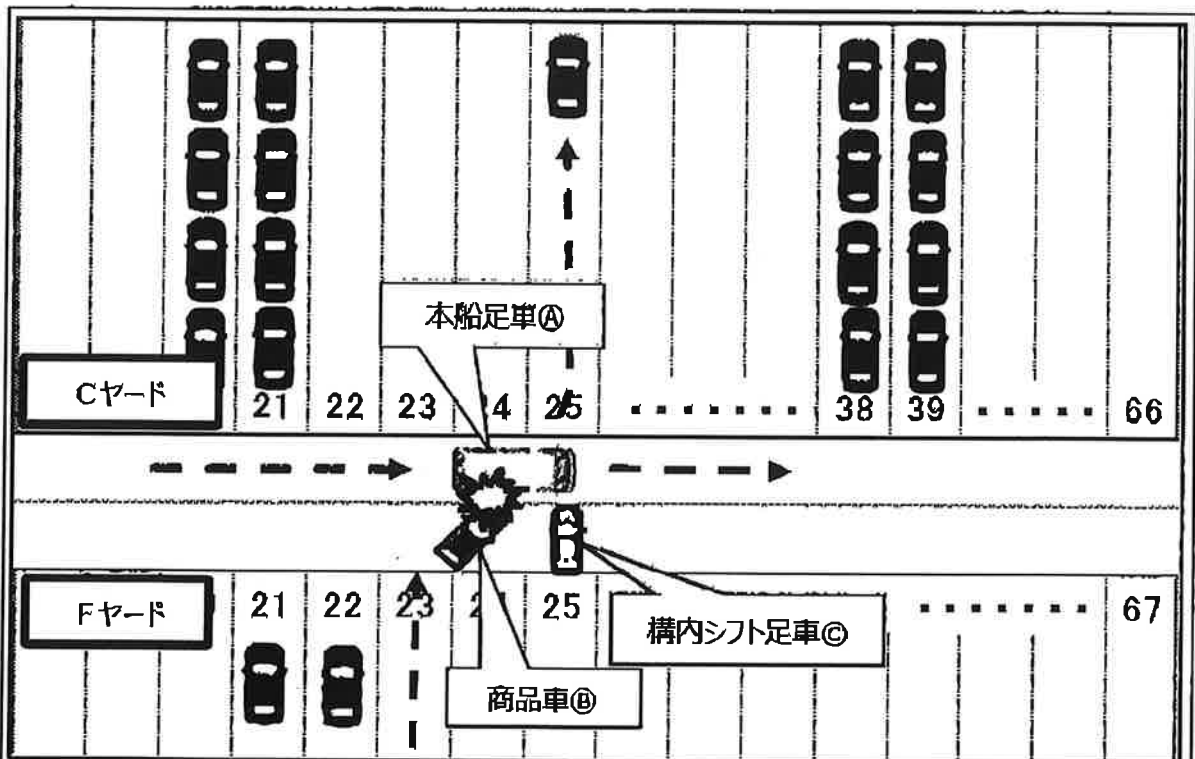
発生状況

令和5年1月26日15時20分頃、船積作業中の本船作業員送迎車両（以下「本船足車④」という。）と構内シフト作業中の商品車⑥が衝突した。

本船足車④は10名乗りのワゴン車であり、運転者及び同乗していた作業員8名の合計9名が被災、車両は右側中央部が破損。

商品車⑥の運転者に被災なし、車両は前面が破損。

構内シフト足車⑤の運転者は先行して通路を遮断した。商品車⑥の運転者は、構内シフト足車⑤の運転者の合図を受け発進し、通路を横断して向かい側のCヤードへ商品車をシフトしようとした。（下図の緑の点線矢印）

③ 本船足車④の運転者（被災者）は、作業員8名（被災者）を乗せて、下図の左側から右側へ（下図の赤色の点線矢印）移動し、船積する商品車を、Cヤード38及び39レーンへ取りに行く途中であった。

④ 商品車⑥の運転者は、自分が横断する通路の左側を確認することなくヤードを発した。さらに、構内シフト足車⑤の運転者も商品車⑥の運転者に対する制止の合図を怠った。

⑤ 本船足車④の運転者（被災者）は、シフト作業の通路は遮断されていると思い込み、そのまま直進したため、商品車⑥と衝突した。

考えられる原因	<ol style="list-style-type: none"> <li>1 当該現場には、沿岸荷役主任者として3名が配置され、災害発生時、構内シフト作業を担当する沿岸荷役主任者は、構内シフト足車①のドライバーとして作業に従事しながら作業指揮を取っていたが、商品車②の運転者を制止しなかったこと。       <ul style="list-style-type: none"> <li>→ 足車から降車して合図・誘導をしなかった。</li> <li>→ 遮断及び誘導のルールが曖昧で作業任せだった。</li> </ul> </li> <li>2 「標準作業書」について、作業者の理解が不足していたこと、管理者が作業者に標準作業を順守させる管理が不足していたこと。       <ul style="list-style-type: none"> <li>→ 「標準作業書」には、商品車②が先行し、構内シフト足車①が追走する記載があったが、商品車②の運転者、構内シフト足車①の運転者、ともにルールを逸脱していた。</li> </ul> </li> <li>3 本船足車③の運転者と構内シフト足車①の運転者との連携が、不足していたこと。       <ul style="list-style-type: none"> <li>→ 連絡を取る手段がなかった。</li> <li>→ 作業環境（通信手段）の未整備があった。</li> </ul> </li> <li>4 商品車②の運転者が、遮断されていない左側通路の安全確認を怠ったこと。       <ul style="list-style-type: none"> <li>→ 構内シフト足車①の運転者が左側通路の安全を確認していると思っていた。</li> <li>→ 同じ作業の繰り返しで、これまで危ない経験がなかった。</li> <li>→ 慣れや過信により、危険予知の意識が低下していた。</li> </ul> </li> <li>5 構内シフト足車①の運転者が、商品車②が横断する通路の右側に停車して遮断したこと。       <ul style="list-style-type: none"> <li>→ 商品車②の運転者が、本船足車③に気付いていると思い、制止の合図を怠った。</li> <li>→ 思い込みにより、安全意識が欠如していた。</li> </ul> </li> </ol>

考えられる対策	<ol style="list-style-type: none"> <li>1 沿岸荷役主任者は、他の業務を兼務せず、直接作業の指揮を行うこと。</li> <li>2 構内シフト作業で双方向通路へ右折合流又は横断する際の「標準作業書」について、明文化すること。       <ol style="list-style-type: none"> <li>① シフト車運転者単独での作業（既存ルールの順守徹底）           <ul style="list-style-type: none"> <li>→ シフト車運転者は、ヤードから出る際は、必ず一旦停止し、前方及び左右の安全を確認した後、通路へ進入すること</li> </ul> </li> <li>② 足車使用によるシフト作業（ルールの追加）           <ul style="list-style-type: none"> <li>→ 構内シフト足車運転者は、手前の通路でシフト車の進行方向の右側でハザードランプを点滅させた後、足車を停止すること。</li> <li>→ 通路遮断後、足車を降車し、商品車搬出レーンの前に立ち、周囲の安全を確認した後、シフト車運転者に発進の合図を送ること</li> </ul> </li> <li>③ 管理監督者が、作業日の午前と午後、標準作業の順守状況及び不安全作業の有無について確認すること。</li> </ol> </li> <li>3 本船作業と構内シフト作業が並行して行われる場合の作業環境について、整備すること。       <ol style="list-style-type: none"> <li>① 構内シフト足車運転者は、無線機を携帯し、本船足車が同一通路を走行する際には、本船足車運転者から構内シフト足車運転者に対し無線連絡を行うこと。</li> <li>② 構内シフト足車運転者は、シフト車運転者と連絡を密にし、情報を共有すること。</li> <li>③ 構内シフト作業時は「シフト作業中」のコーンを設置し、他作業員へ注意を促すこと</li> </ol> </li> </ol>

<p>と。</p> <p>④ ヤード前面の通路側に歩行帯を設置し、左右を確認し易い作業環境へ改善すること。</p> <p>4 安全教育等</p> <p>① 関係作業員に対し朝礼等で災害内容、原因及び再発防止対策について説明し、対策の周知を図ること。</p> <p>② 改定した「標準作業書」について、関係作業員を周知、徹底させること。</p> <p>③ 寄り場の安全コーナーに再発防止対策及び改定した「標準作業書」を掲示し、関係作業員に周知すること。</p> <p>④ 現場作業に関わる危険予知訓練を実施し、危険予知能力と安全意識の向上を図ること。</p> <p>5 有効性の確認</p> <p>対策事項が順守されているか否か、定期的に管理者・監督者によるパトロールを実施すること。(4回/月)</p>
関係条文	<p>◎ 港湾貨物運送事業労働災害防止規程</p> <p>(作業計画)</p> <p>第118条 会員は、沿岸荷役作業を行うときは、あらかじめ、当該作業の行われる埠頭、岸壁、上屋、倉庫等の作業環境、通行設備の状況並びに荷役する荷の種類、形状、荷姿等の条件に対応し、安全な作業を行うための作業計画を定め、かつ、当該作業計画に従って作業に使用する荷役機械の選定、作業用具の準備、作業主任者等の選任、作業員の配置等を行わなければならない。</p> <p>(沿岸荷役作業の指揮者)</p> <p>第119条 会員は、沿岸荷役作業を行うときは、当該作業を指揮する者として沿岸荷役主任者を選任し、その者に次の事項を行わせなければならない。</p> <p>一 作業を開始する前に、作業場所の環境、荷の状況を点検し、前条の作業計画に基づき具体的な作業の実施方法を定め、荷役機械の運転場所及び運行の範囲、作業員の通行設備を指定すること。</p> <p>二 関係作業員に対し、作業手順、作業の合図方法、非常の場合における退避場所及び退避方法、相互の連絡方法等安全に作業を行うための必要事項について周知し、直接作業の指揮を行うこと。</p> <p>三 通行設備、作業場所、荷役機械、作業用具、保護具等を点検整備し、作業中これらの使用状況を監視すること。</p> <p>四 沿岸荷役作業の状況により、はい作業主任者、酸素欠乏危険作業主任者等が選任されているとき又は車両系荷役運搬機械作業指揮者及びその他の荷役機械の運転責任者、運転作業の合図を行う者等を指名したときは、それぞれの業務の調整を行い、作業の指揮系統を明確に定め関係作業員に周知すること。</p> <p>五 同一の場所又は近接した場所において、他の事業者の作業が行われているとき又は通行設備を共用するときは、安全な作業を行うために連絡調整を行うこと。</p>
