死亡災害発生状況報告（7-5 確報）

| 港名 | 苫小牧港 | 業種区分 | 港湾荷役業 | | | | | |
| 発生場所 | 苫小牧港西港区中央北ふ頭2号 | | | 荷捌き地 | | | | |
| 作業の名称 | トラック積込作業 | | 作業種類 | 沿岸荷役作業 | | | | |

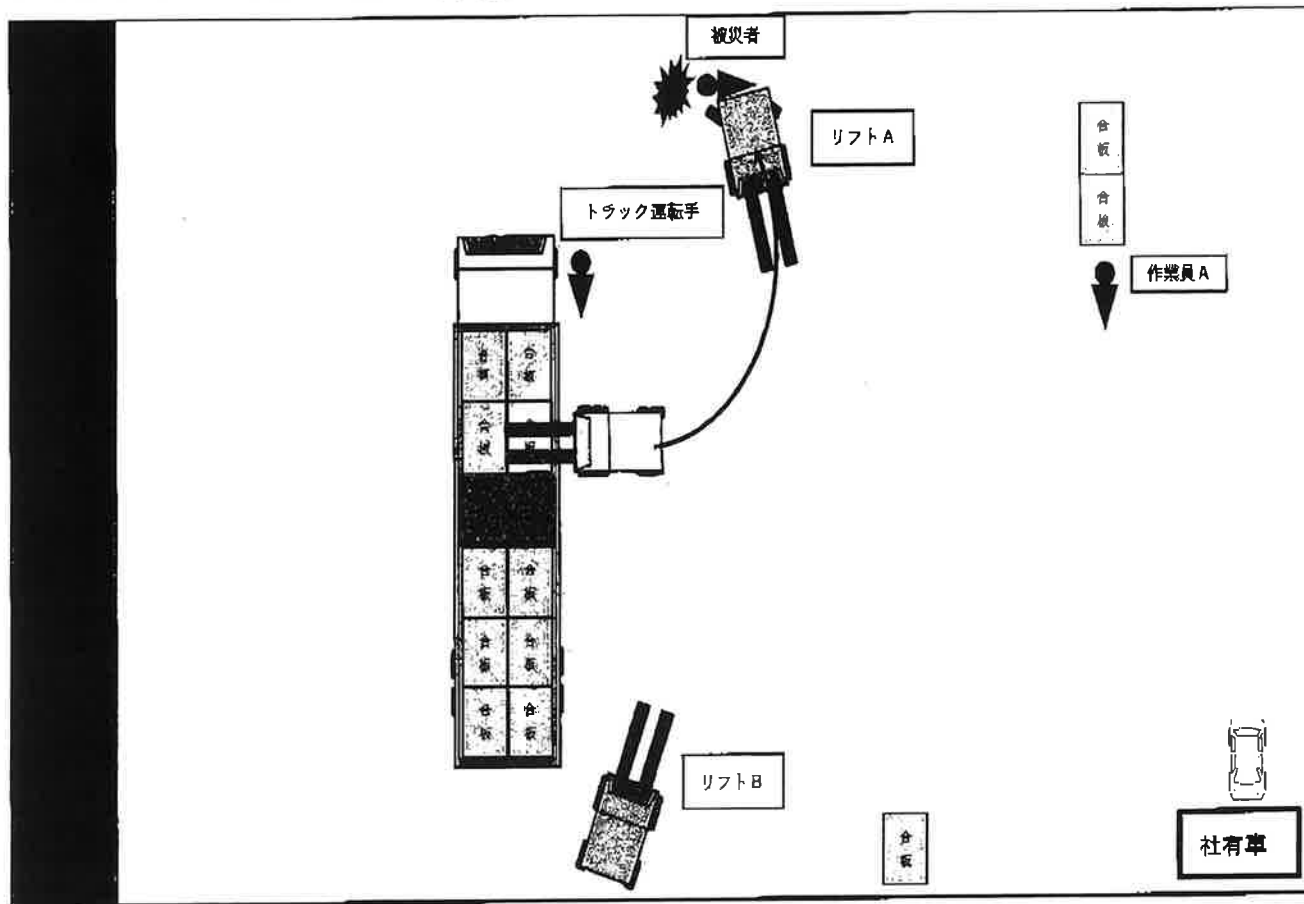
《 略図 》 中央北ふ頭 2号荷捌き地

| | 6 上記5でトレーラ運転手に認票を手渡した被災者がトレーラから離れた際に、作業のために後進してきた16tフォークリフトと接触した。（略図参照） | | | | | | | |
| 考えられる原因 | 1 リフトオペは後方の目視確認を怠った。 | | | | | | | |
| | 2 リフトオペは作業範囲に人はいないと思い込んだ。 | | | | | | | |
| | 3 中央北2号2線目荷捌地の外灯2基は点灯していたが暗かった。 | | | | | | | |
| | 4 人車分離がされていなかった。また、それにもかかわらず、誘導者を配置していなかった。 | | | | | | | |
| | 5 被災者はリフトの作業範囲に入った。 | | | | | | | |
| | 7 リフト後照灯を点灯していなかった。（相方のリフトが眩しいと思い消していた） | | | | | | | |

| | 1 リフトオペは後進する前の後方目視確認を徹底するよう、朝礼、始業時のミーティングにおいて指示するとともに、パトロールにおいて履行されていることの確認を行うこととした。 | | | | | | | |
| 2 大型のフォークリフト（15t及び16t）、パワーショベル、ホイールローダに検知システムを導入し、作業者タグ50個を備え、関係作業員全員に装着させることとし、 | | | | | | | | |

| | <p>併せて運用マニュアルを作成した。</p> <p>3 夜間作業はバレンタイプ(LED投光器)を使用するとともに、オペ以外の関係者は自発光ベストを着用することとした。</p> <p>4 マニュアルを作成し、カラーコーンの設置によりフォークリフトの作業範囲を明確化した上で、フォークリフト作業範囲への立入を禁止することとした。なお、作業範囲内に立入る必要が生じた際には、フォークリフトは完全停止とする。</p> <p>5及び6 関係作業員への安全教育を実施した。</p> <p>7 他のフォークリフトオペの眩感防止のために、フォークリフト後照灯の設置角度を検証し、適切な角度に調整した上で、照度確保がされない夜間等においては、フォークリフトの後照灯を必ず点灯させて作業することとした。</p> |
