改善要望中のコンテナ船リスト

元請: 門司港運(株)

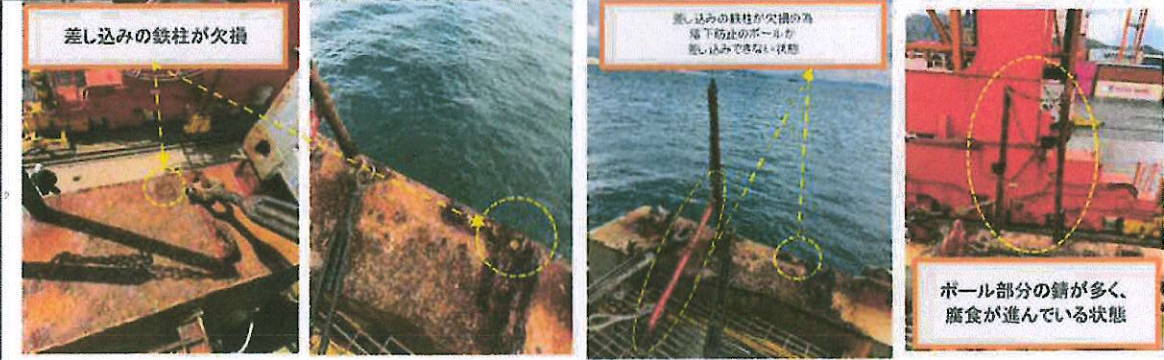
①

危険箇所 左舷側BYA03-05、BAY11-13、BAY15-17、BAY19-21間、右舷側BAY03-05、BAY07-09、BAY15-17間の転落防止手摺欠損、および腐食

改善・対処状況: 4/15に船社へ復旧・補修の連絡、4/21~4/26に釜山にて復旧・補修作業を行う旨の連絡あり。釜山での作業が終わり次第、船社から連絡が来る予定。※5/31時点で未修理※

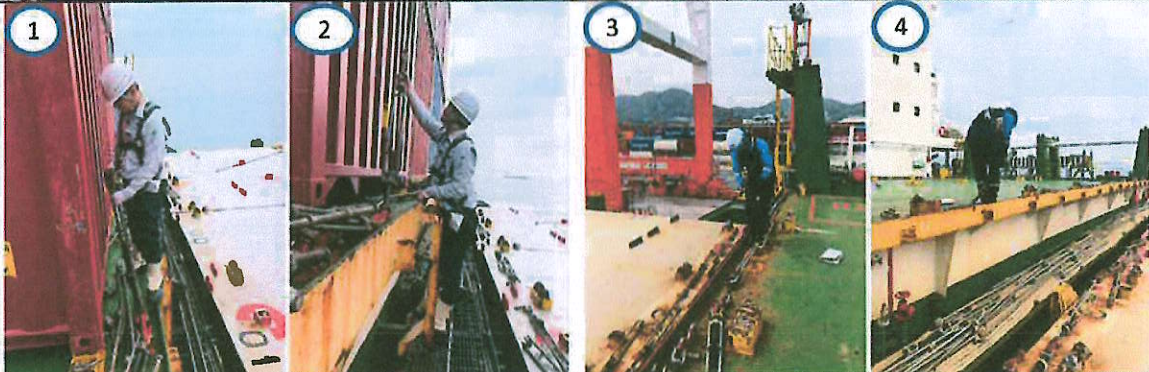
①

危険箇所 BAY29-31のBAY29側(オモテ側)のラッシングにおいて、足場が狭くラッシング及びアンラッシング時に転落の危険あり。

改善・対処状況： 船社に対応依頼中(新たな足場を作る・ラッシング/アンラッシングをなくす若しくは減らすなど)。なお積みコンテナのラッシングに関しては本船側との交渉により条件付きでラッシングを一部間引けるよう調整済の為、現状問題は揚げコンテナのアンラッシング時のみ。

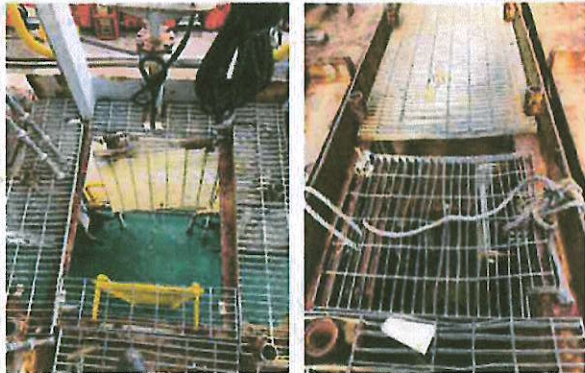
①

危険箇所 ラッシングの足場が変形、腐食により脱落している個所があり、転倒や転落の恐れがある

船会社及び本船に対して改善要望を申し入れた

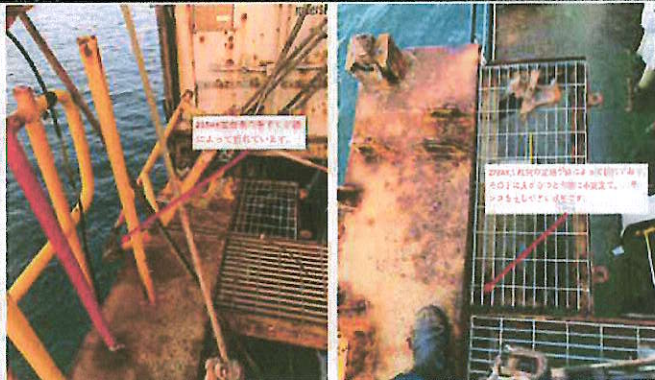
②

危険箇所 ラッシングの足場及び手すりが腐食しており、転落や転倒の恐れがある

船会社及び本船に対して改善要望を申し入れた

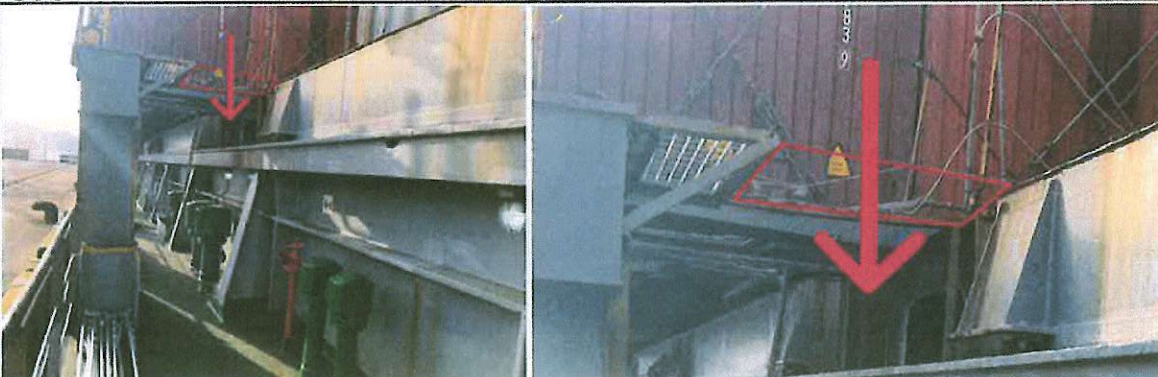
③

危険箇所 ラッシングの足場が途切れた構造であり、誤って転落する恐れがある

船会社及び本船に対して移動式の足場を用意するなど、改善要望を申し入れた

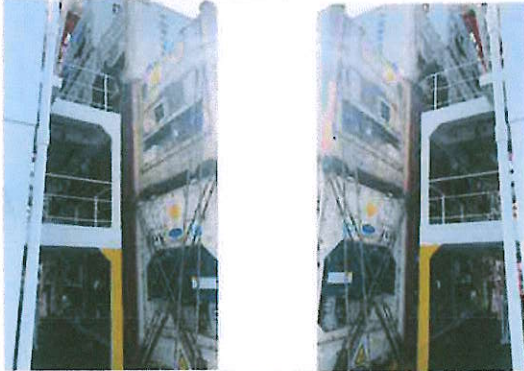
①

危険箇所 BAY 29 ロングバーをかける場所の隙間が狭い為、ロングバーを落とす危険性あり

改善・対処状況: プラン作成の際に、3段は避けて行っている満船の状態であれば使用しないと
いけない状態の為、1名上に上がってもらいロングバーをかける補助を行っている

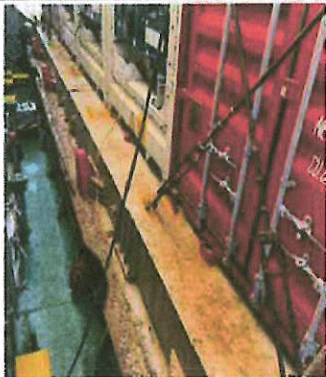
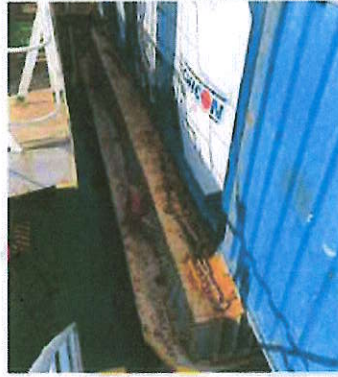
①

危険箇所 BAY01,19 足場が段差となっており狭く、ロングバーを持ち上げる際に転落の危険がある。

船社へ足場設置、積み付け制限を依頼した。当該船の入れ替えを早期に行うと回答有り。それまでは積み付け制限をしていただくとのこと。

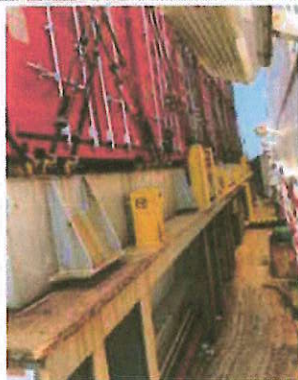
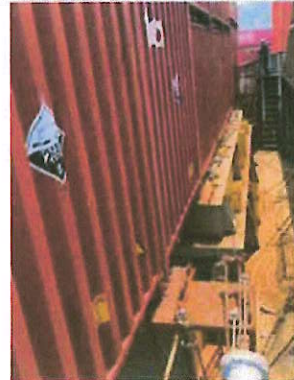
②

危険箇所 BAY01,27 足場が段差となっており狭く、ロングバーを持ち上げる際に転落の危険

船社へ足場設置、積み付け制限を依頼した。当該船の入れ替えを早期に行うと回答有り。それまでは積み付け制限をしていただくとのこと。

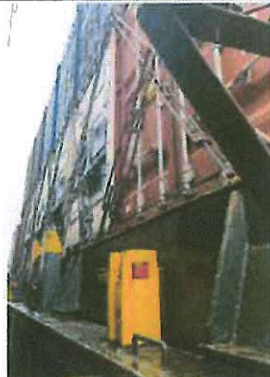
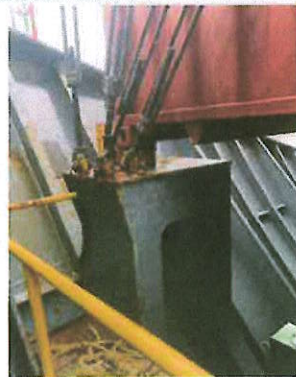
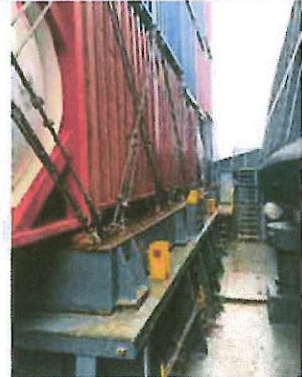
③

危険箇所 BAY01,27 足場が段差となっており狭く、ロングバーを持ち上げる際に転落の危険がある。端の船側は特に狭く手すりの上に乗らなければ作業できず非常に危険

船社へ足場設置、積み付け制限を依頼した。当該船の入れ替えを早期に行うと回答有り。それまでは積み付け制限をしていただくとのこと。
