死亡災害速報（非会員）

港湾貨物運送事業労働災害防止協会

| 発生場所 | 室蘭港西1号埠頭（北海道室蘭市築地町） | | | |

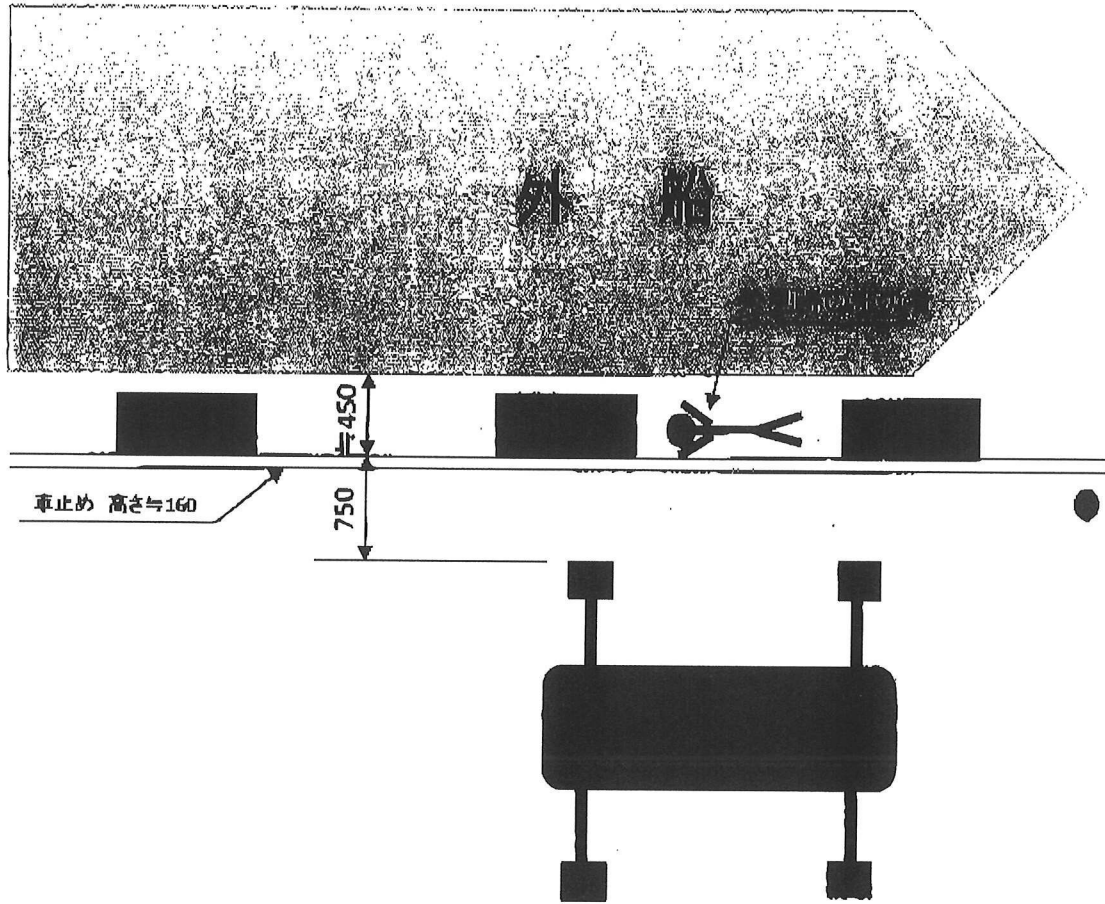
災害発生現場 概略図

| 発生状況 | <p>1 被災者は、西1号埠頭において外国船へのスクラップ積込作業を行う300t移動式クレーン（以下「クレーン」という。）の設置状況や現場の状況について、営業の立場から確認後、客先との打合せを行った。</p> <p>2 午前7時10分頃、外国船着岸、クレーンを移動。このとき、クレーンのオペレーターは、被災者を現認している。</p> <p>3 午前7時20分頃、クレーンのアウトリガー設置完了。この時点で、クレーンのオペレーターは、被災者を未確認。</p> <p>4 午前7時30分頃、関係先の責任者と作業員が、岸壁と外国船との間の海面に浮かんでいる被災者を発見し、直ちに救急車を手配するとともに、作業員らが海から被災者を引き揚げ、応急処置を施す。</p> <p>5 午前7時40分頃、救急車が到着、室蘭市立病院に搬送、救命措置が行われる。</p> <p>6 午前10時頃、ICUに移動して継続治療（意識なし）</p> <p>7 3月1日午前0時27分、死亡確認（溺死）</p> | | | |
| 原因 | 目撃者がいないため、転落した直接原因は不明であるが、 ① 転落防止措置を講じていないまま、岸壁際に近づいたこと、 ② 被災者の当日の行動を把握していなかったこと、 ③ 転落した場合の備えが不十分であったこと 等が考えられる。 | | | |

| 対策 | ① 岸壁際より2m以内に近づかないこと。近づく必要がある場合は、アウトリガー等に親綱を設置した上で墜落制止用器具を使用して移動すること。 ② 予め当日の行動範囲を関係者に周知すること。 ③ 岸壁等で作業を行う場合、ライフジャケットを着用すること。 | | | |
