死亡災害速報 (港湾外)

令和5年8月10日

港湾貨物運送事業労働災害防止協会

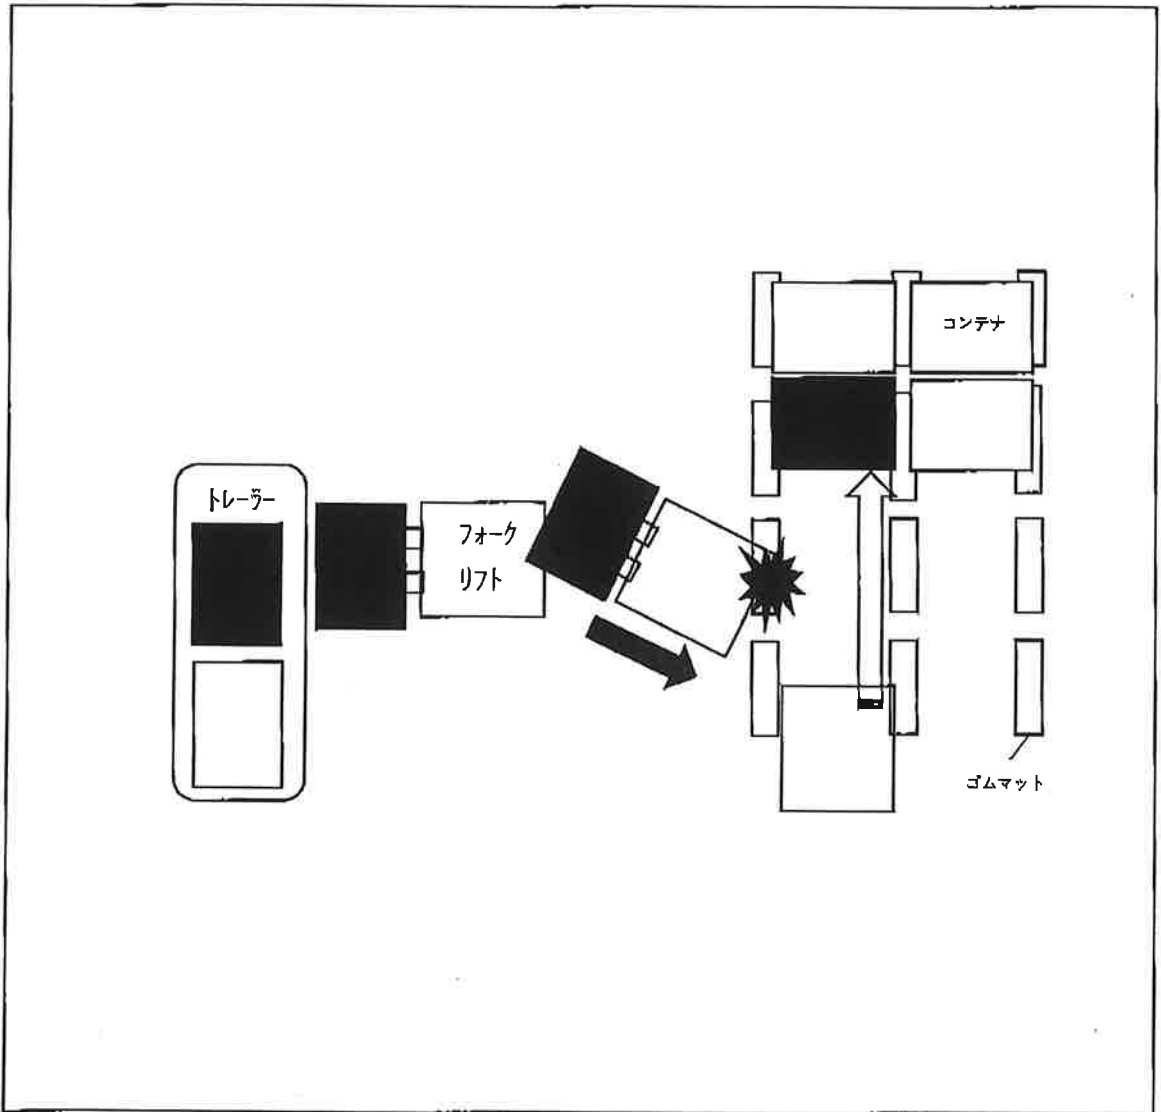
災害発生現場略図

港名	なし		業種	一般港湾運送業	
事業場の名称	—————		労働者数	41人	
事業場の所在地	沖縄県宮古島市				
雇用形態	常用				
被災労働者氏名	性別	年齢	職種	被災の程度	
—————	男	61歳	誘導補助者	死亡	
発生日月日時刻	令和5年6月22日(木)午後1時37分頃				
発生場所	サンエー宮古島シティバックヤード奥駐車場 (沖縄県宮古島市平良字下里)				
発生状況	<p>1 サンエー宮古島シティ(ショッピングセンター)の配送が午前中で終了、午後からサンエー宮古島シティバックヤード奥駐車場において台風対策用の非常食等のコンテナの仮置きを行うことになった。</p> <p>2 コンテナの設置場所には、アスファルトに傷がつかないようにゴムマットを敷いて、その上にコンテナを置くこととした。</p> <p>3 トレーラー運転者が20t 2本を積載し所定の位置に停車、その後、フォークリフト運転者が1本目のコンテナを仮置場所に設置した。</p> <p>4 フォークリフト運転者が、2本目のコンテナも1本目と同様、トレーラーからコンテナを引き出しバックしたところ、フォークリフト後方約2mにいた被災者が右後輪に腰の部分で踏まれた。</p> <p>5 災害発生時、被災者は、ゴムマットを直そうとしてしゃがんでいたものと思われるが、フォークリフト運転者は、死角のため、その状態を確認することができなかった。</p>				
原因	<p>1 フォークリフト運転者が、後方を十分確認しないままバックしたこと。</p> <p>2 本来、誘導補助者であった被災者がフォークリフトに接近して作業を行ったこと。</p>				
対策	<p>1 作業計画書どおりの作業及び作業前チェックシートの徹底</p> <p>2 誘導者の配備及び立入禁止表示の設置</p> <p>3 作業前ミーティング(KYT)の確実な実行</p> <p>4 16t以上フォークリフトについてバックモニターの設置</p>				
参考	被災者が就労する事業場は当協会の会員であるが、災害発生場所がショッピングセンター駐車場であることから、港湾荷役業の労働災害として計上しないものである。
