死亡災害発生状況報告(29-2確報)

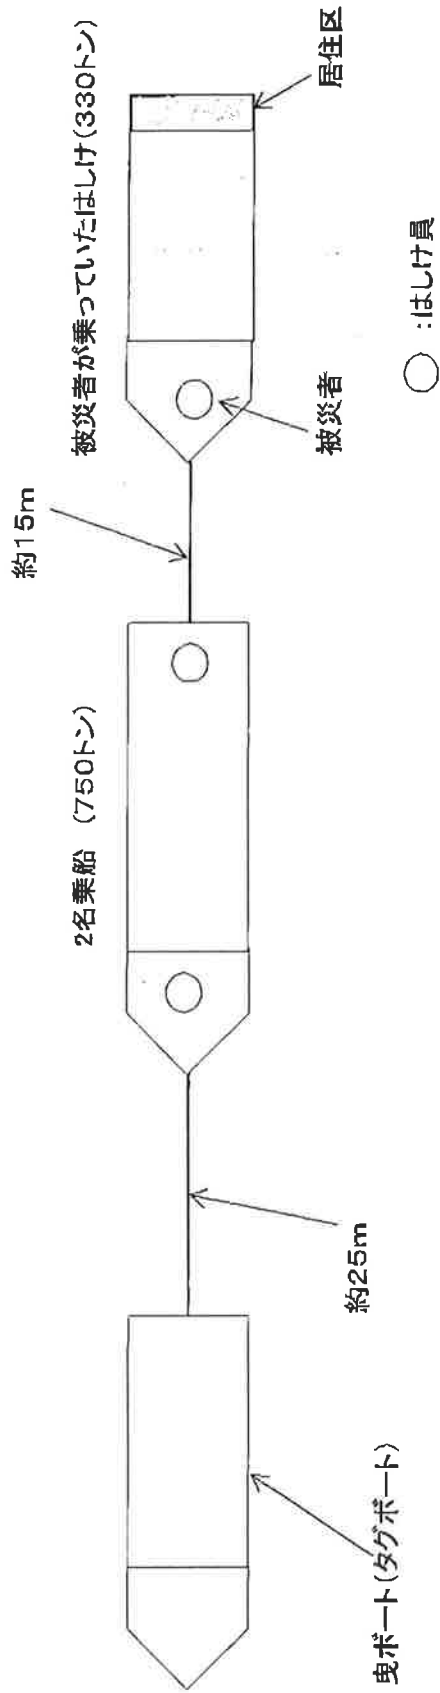
発生時の状況図

① 港名	姫路港		⑤ 場所	姫路港船場川公共埠頭 第7号岸壁沖		災害発生場所	⑤ 場所 区分	⑤ 発生年月日等	災害の概要	<p>平成29年1月7日(土) 22時00分、神戸港を姫路港に向け、タグボートに曳航されて、はしけ2隻(空船)が出港。2隻のうちの後方ははしけの船長が姫路港入港時に曳航ロープを短くする作業準備のためはしけ居住区よりはしけ船首へ移動中にバランスを崩して沖合50メートル~60メートル付近で海中に転落したと考えられる。</p> <p>後方のはしけは380トン(全長30メートル、幅7.5メートル、通路幅は約80センチメートル)前方のはしけは750トン。</p> <p>当該はしけの通路には、手すり、親綱、柵等の設備はなかった。</p> <p>また自社作成のはしけ安全作業基準で作業用ライフジャケットの着用を義務づけており普通の(固形式)救命胴衣を用意していたが、船長は救命胴衣未着用であった。</p> <p>船長は災害発生後行方不明であったが、平成29年5月6日午後4時40分頃、東播磨港高砂西防波堤から南西約5.2キロメートルの播磨灘において漂流死体で発見され、本人であることが確認された。</p>
② 事業場名	(規模 7人)		港湾	港湾以外	A'					
③ 業種区分	港湾荷役業	港湾荷役業以外	B	B'		⑤ 使用機械等	—	<p>① 救命胴衣を着用していなかったこと。</p> <p>② 曳航中に暗闇の中、手すりや柵がない狭い甲板通路を移動したこと。</p> <p>③ 事業場が作成している「はしけ運航基準」及び「はしけ安全作業基準」が徹底遵守されていないこと。</p>		
④ 名称	はしけ運送事業		⑦ 本船揚具装置取	—		⑥ 発生原因(記号等)	<p>事故の型:おぼれ</p> <p>起因物:船舶(はしけ)</p>	<p>① はしけ上での救命胴衣の着用を徹底する。</p> <p>② 曳航中は、はしけ上での作業は行わない。</p> <p>③ はしけ曳航中、曳船船長と短時間間隔で連絡を取り合う。</p> <p>④ 船の外縁に手すり、親綱(安全帯を取り付ける設備)、柵等設備の設置を検討する。</p> <p>⑤ はしけ上での救命胴衣着用を定めた「はしけ安全作業基準」の順守させるべく、安全教育を徹底する。</p>
