事業用自動車事故調査報告書 概要

～トラクタ・コンテナセミトレーラの衝突事故(東京都葛飾区)～

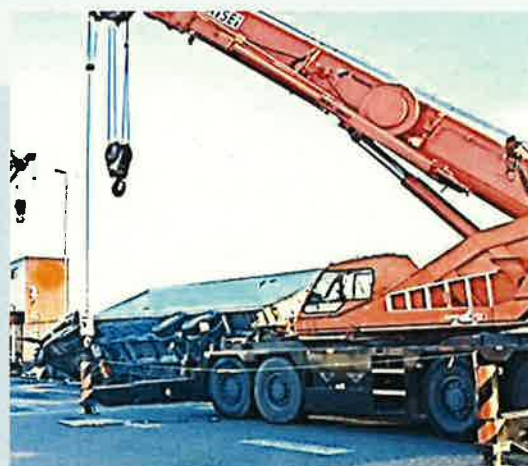
平成26年12月23日12時30分頃、東京都葛飾区の首都高速中央環状線の高架道路において、トラクタ・コンテナセミトレーラが国際海上コンテナを積載して走行中、左カーブを曲がり切れずに道路右側の側壁に倒れ込みながら衝突した。

この事故により、トラクタ・コンテナセミトレーラの運転者が死亡した。また、一般道路を走行していた小型トラックの運転者が落下物の巻添えにより軽傷を負った。

- ★事業者は、国際海上コンテナの輸送を行う場合、コンテナの**重量、品目名、梱包に関する情報**を収集し、これらの情報を運転者に伝達するとともに、**積荷の情報等に応じた運行指示**や、運行経路についても適切に指示をする。
- ★事業者は、運転者に対し、「**国際海上コンテナの陸上における安全輸送マニュアル**」を活用し、実践的教育に取り組む。

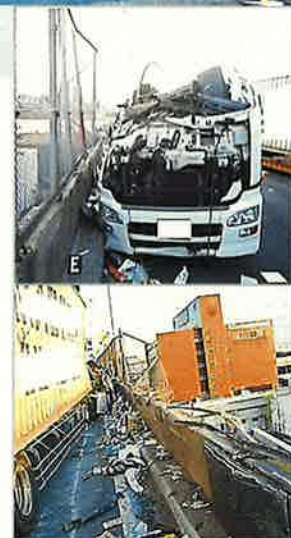
事故状況図

- ・トラクタ・コンテナセミトレーラの運転者が、**制限速度を超過**する速度から十分な減速を行わないままハンドル操作を行ったことにより起きたものと考えられる。
- ・事業者においては、コンテナ内の積載物の**梱包に関する情報**が入手できておらず、運転者も把握していなかった。また、運転者は、トラクタ・コンテナセミトレーラの**運転特性に対する認識が不足**していた可能性や、運行管理者としての勤務により、**疲労が蓄積**した状態で運転を行っていた可能性が考えられる。
